**AS 80-1E, AS 110-1E, AS 150-1E,
AS 300-2 E, AS 400-2 E, AS 500-2 E**

Acumuladores para Instalaciones Solares

Storage Cylinders for Solar Thermal Systems

Operating, Cleaning and
Maintenance Instructions
for the **USER**

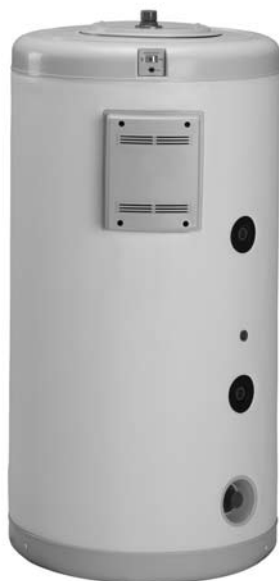
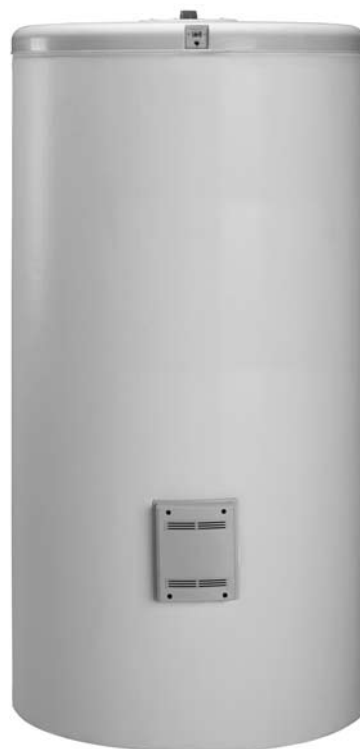
1

**AS 80-1E
AS 110-1 E
AS 150-1 E**

**AS 300-2 E
AS 400-2 E
AS 500-2 E**

- Periódicamente, cuando sea necesaria, vaciar el depósito.
- En los depósitos de 80 a 150 litros retirar la brida superior
- En los depósitos de 300, 400 y 500 litros retirar la tapa de plástico gris (1). Figura 1. Ahora retirar los tornillos de fijación de la brida (1) y la misma brida.
- Limpiar las zonas del interior que sean accesibles.
- Retirar los residuos sólidos que se hayan depositado en la base del acumulador.

- Periodically empty the cylinder, whenever necessary.
- In cylinders from 80 to 150 litres, remove the top flange
- With 300, 400 and 500-litre cylinders, remove the grey plastic cover (1). Figure 1. Now Remove the flange (1) fixing screws and the flange proper.
- Clean inner accessible areas.
- Remove the solid sediment that may have deposited on the bottom of the cylinder.

- Shut off the cylinder's water inlet and outlet valves, or otherwise, empty the cylinder through the drain cock which will have been fitted in the T piece, at the cylinders mains inlet.
- Remove the side cover (1, Figure 1).
- Check the anode status and, if it is spent, replace it with a new one, being careful to reconnect the cable.
- Reassemble in reverse order - open the valves or fill up the cylinder with water.
